スタティック(後処理補正)事例

土砂災害危険箇所への基準点設置に伴うVRS-スタティック活用事例

株式会社 富士開発コンサルタントさま

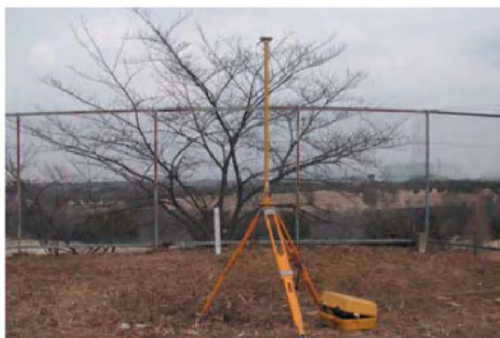
▲土砂災害現場の作業風景

現地踏査の結果、現場の多くが谷間部にあったために、今回の作業ではRTKではなくスタティックを採用するものとした。まずは作業の開始に先立ち、四等三角点(与点)にGPS測量機を設置してスタティック観測した成果値と同点の観測データにジェノバのVRSスタティックデータを使用して解析した結果の比較検証を行った。その結果が数mmの較差であったことを発注者に報告し、後続の作業を行った。実測作業では新点観測のみを行い、与点はジェノバのVRSスタティックデータによるものとした。府下5市町村にわたり数十箇所に分かれた現場の新点約100点が実働7日間程度で観測を終了することが出来た。
