## 東日本大震災の教訓

● 村井俊治

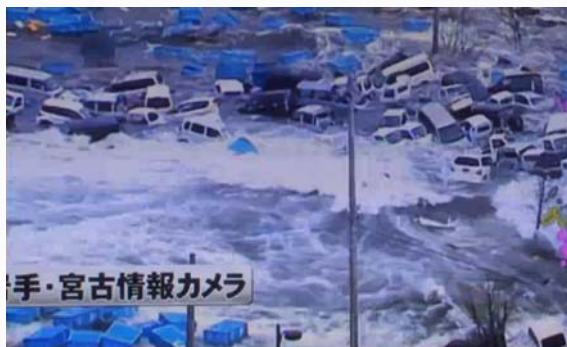
Tsunami attacking Miyako City, Iwate Pref.  
At 3pm, March 11, 2011 (The height: 10m)

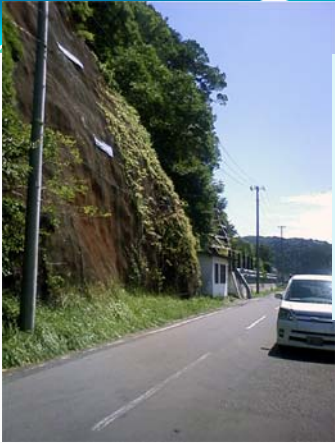
宮古市田老地区の10m 防潮堤

…これでも津波は止められない！

- **止めなかった例:**
  - 1) 釜石市の世界最深防潮堤(水深:63m、厚さ20m:ギネスブックに登録)
  - 2) 宮古市田老地区の「万里の長城」防潮堤(10m高さ、2.4km総延長)
- **止めた例:** 岩手県普代村の防潮堤および水門(15m高さ)

釜里地区2.4km<sup>2</sup>に及ぶ「日本一の防波堤」(1kmで交差している部)の一部が崩壊した密子崇知子氏の田老地区。防波堤の先端部も崩壊された。(2頁目、本社欄の右) —宮古市より撮影

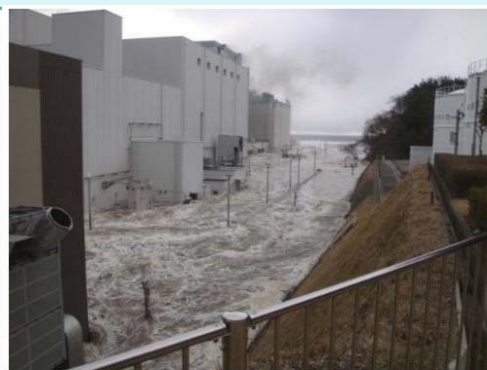
## 何故右上の高台に非常用電源を置かなかったのか?

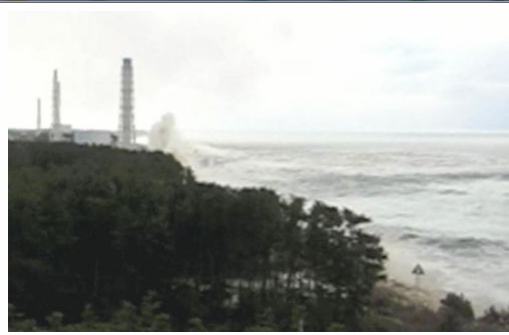
津波により大量の海水が流れ込んだ福島第二原発1号機付近(3月11日撮影、東京電力提供)

津波はこの写真で12mくらいあった！

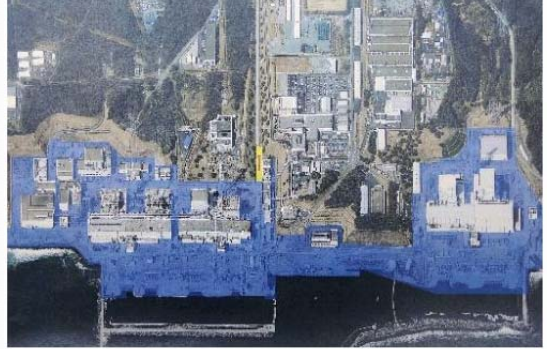
福島原発の浸水区域:海水ポンプも非常用電源も低い場所にあり、津波に破壊された！

東日本大震災による津波で浸水した福島第一原発の敷地(青色部分)(東京電力提供)

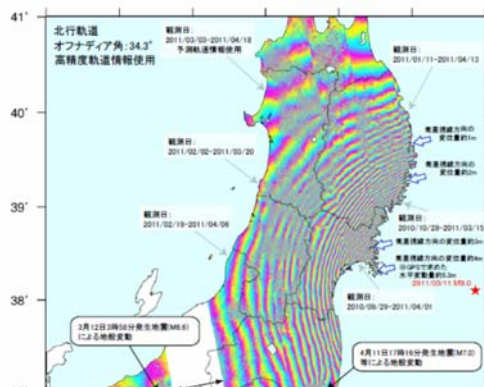
合成開口レーダー(SAR)と電子基準点(GPS連続観測点)の融合解析による地殻変動(暫定)
