適用事例4

測定車による路面縦横断計測・設計技術の震災復旧工事への対応

中日本ハイウェイエンジニアリング東京株式会社

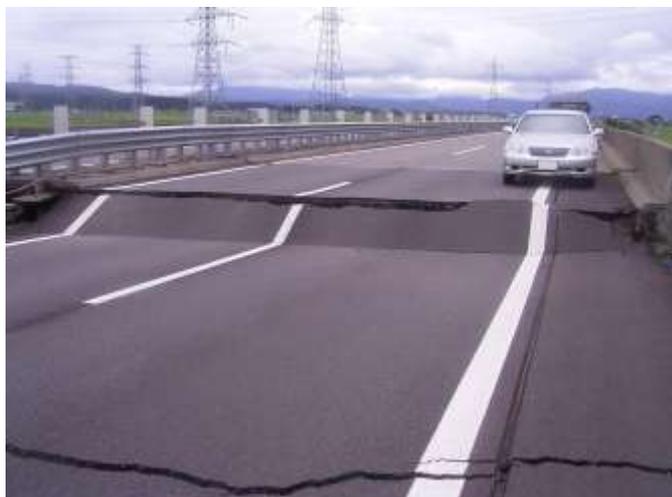
地震発生直後の被災状況

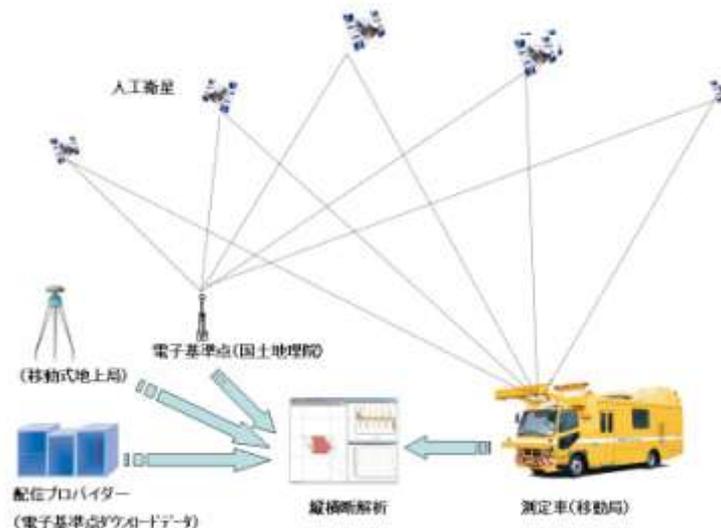
計測車によるキネマティックGPS観測

地震で被災した走行路面における本復旧工事の早期発注に貢献。測定精度は、一般にキネマティック方式では2~3cm程度の誤差が発生するが、本計測技術ではGPSの後処理システムとIMUによる補正にて精度向上を図り、精度確認の結果、相対変位での鉛直誤差は平均±11mmとなった。
