# 土砂災害危険箇所への基準点設置に伴う VRS-スタティック活用事例

## 株式会社 富士開発コンサルタントさま

## ◆土砂災害危険箇所への基準点設置

## ◆造成工事に伴う基準点測量

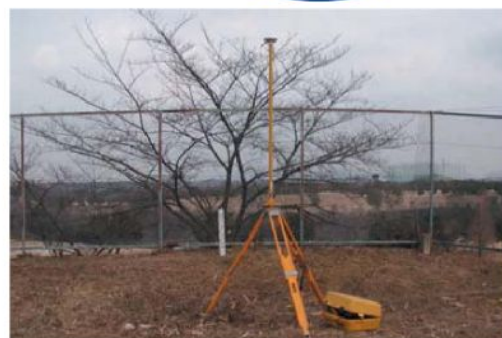
▲土砂災害現場の作業風景

現地踏査の結果、現場の多くが谷間部にあったために、今回の作業ではRTKではなくスタティックを採用するものとした。

まずは作業の開始に先立ち、四等三角点(与点)にGPS測量機を設置してスタティック観測した成果値と同点の観測データにジェノバのVRSスタティックデータを使用して解析した結果の比較検証を行った。その結果が数mmの較差であったことを発注者に報告し、後続の作業を行った。実測作業では新点観測のみを行い、与点はジェノバのVRSスタティックデータによるものとした。

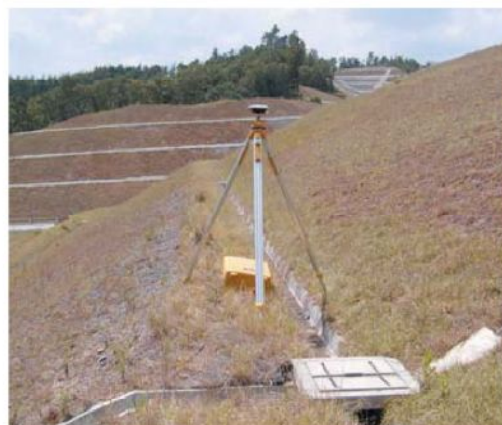
▲造成工事現場の作業風景

今回の業務では、以前に測量された隣接工区と同じ三角点を既知点として使用することが発注者より求められた。

現地踏査の結果、三角点上空には木々が生い茂り伐採が必要であったのだが、地権者より承諾を得ることが出来なかった。そこで発注者と協議し既知点の観測データにVRSスタティックを採用するものとした。
