# 地籍図根三角点の成果改測業務に関する VRS-スタティック実用性検証事例

山形県尾花沢市

## 株式会社成和技術さま

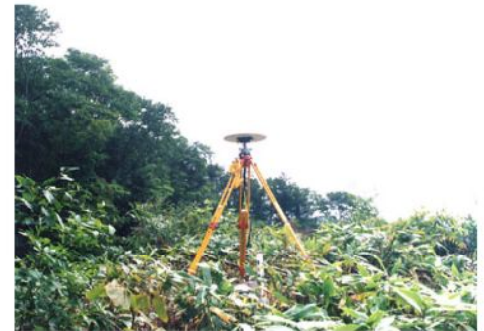
▲観測状況

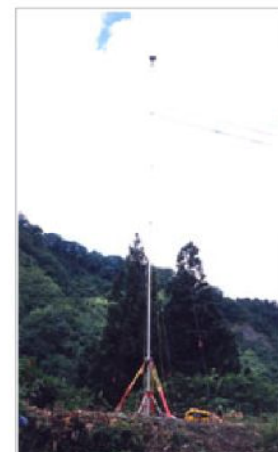
▲アンテナタワー  
観測状況

今回の観測において既知点9点のうち、3点で偏心観測が必要でした。3点とも、三角点近傍に伐採してはならない高い樹木が存在し、アンテナタワーを使用して観測可能な箇所もありましたが、他の業務と重なり、アンテナ設置に人員を確保することができずに偏心観測の手法をとりました。

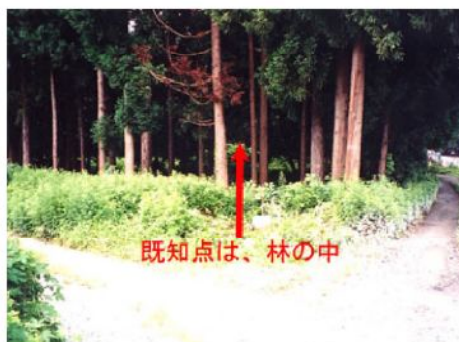
▲既知点の状況

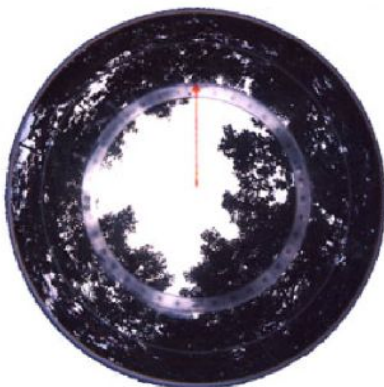
▲既知点上空の視通状況（撮影高5m）
