測量関係者データ収集・分析で活躍

国土変動 能登半島地震と 測量界の未来

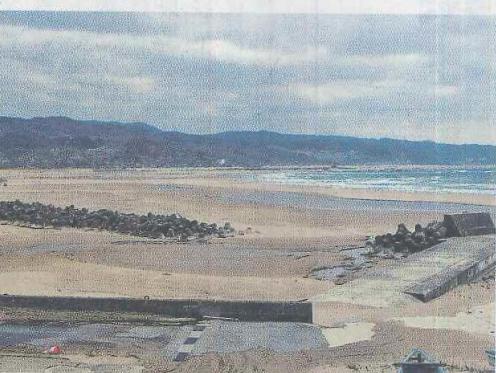
地盤隆起で陸化し消波ブロックが砂に埋もれている（輪島市門前町、3月17日撮影）
